Muistio loppuraporttiin, Na+Cl koelaitteisto ja kokeiden suoritus (termokemiallinen varastointi)

Reaktorilaitteiston esittely

Kirjoittanut: Testausinsinööri Atro Luukkonen ja projektipäällikkö Petteri Heino 11/2023

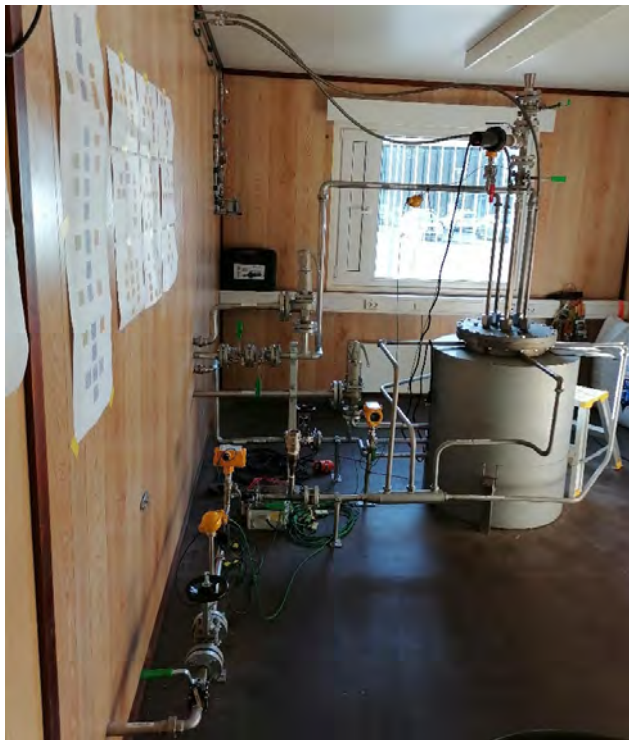
Termokemiallisen energian varastoinnin tutkimusta varten Lämpökiertoon Pohjois-Savossa investointi hankkeessa (HCIP) hankittiin reaktori, jolla voidaan testata kemiallisella reaktiolla tuotetun lämmön varastointia. Reaktoriin syötettäviksi aineiksi valittiin natrium (kiinteä) ja kloori (kaasu). Reaktorin valmistusmateriaalien valinta osoittautui haasteelliseksi reaktoriin syötettävien aineiden ja ennustetun reaktiolämpötilan vuoksi. Kustannus- ja valmistusteknisistä syistä testaus käyttöön tarkoitetun reaktorin materiaaliksi valikoitui haponkestävä teräs 1.4404, 316 L, lukuun ottamatta reaktorin arinaa, joka on valmistettu volframista. Arinan materiaalivalinta perustui volframin lämmönkestävyyteen, koska suurimmat lämpötilat ennustettiin olevan arinan päällä pistemäisinä, jopa 3000 astetta(°C). Reaktoriympäristö on esitetty kuvassa 1.

KUVA 1. Reaktoriympäristö.

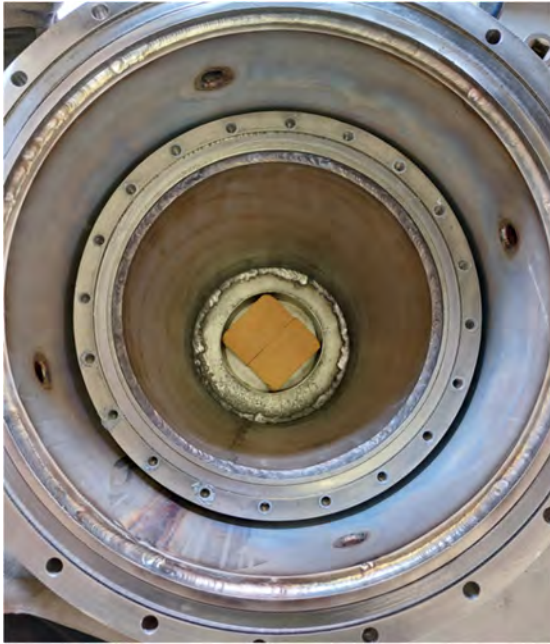
Reaktori koostuu kahdesta lieriön muotoisesta vaipasta ja niihin liittyvistä linjastoista sekä mittausyhteistä. Ulkokuoren ja sisäreaktorin välisessä tilassa on rivoitus lämmönsiirtopinta-alan lisäämiseksi ja tässä tilassa voidaan siirtää lämpöenergiaa sisäreaktorista jäähdytysilmaan (paineilma). Ulkokuori ja sisäreaktori on esitetty kuvassa 2.

KUVA 2. Reaktori kuvattuna sisältä ilman kansia ja arinaa.

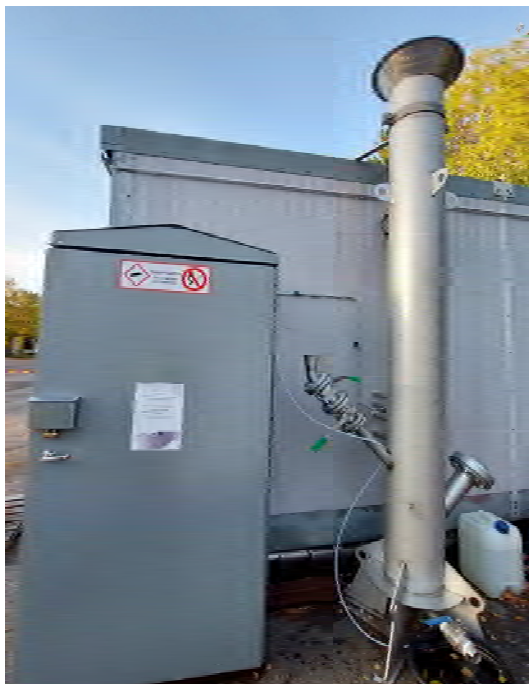
Kaikki reaktorista lähtevät linjat yhdistyvät ulkona olevaan piippuun. Piipun sisällä linjastot kulkevat diffuusorin läpi. Reaktorin ja piipun valmistivat HT Laser Oy. Kuvassa 4 on esitetty piippu, kuvassa 5 on esitetty kuva reaktorista valmistajan tiloissa ilman eristystä ja kuvassa 6 on esitetty reaktoriympäristön PI-kaavio.

KUVA 4. Reaktorin piippu.

Reaktorin piippua tulisi vielä kehittää, jotta reaktorin huuhtelu saataisiin toteutettua vielä turvallisemmin. Piippuun tulisi rakentaa lipeän kiertojärjestelmä sekä lipeä ruiskutus piipun yläosaan. Piipun päässä voisi olla vielä kloorikaasusuodatin varmistamassa, ettei yhtään klooria pääse tulemaan piipun päästä ulkoilmaan. Lisäksi piippuun tulisi asentaa lämmitys, että testausta voitaisiin suorittaa myös kylmemmillä keleillä, sekä lämpötilamittaus, mistä voidaan tarkkailla lipeän lämpötilaa. Kiinteä kloorikaasumittari piipussa olisi hyvä apuväline, kun arvioidaan kloorin imeytymistä lipeään.

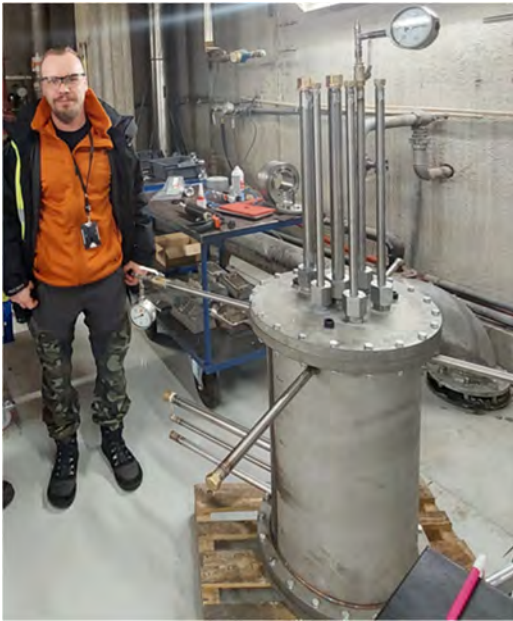
KUVA 5. Reaktorin painekoe HT Laser Oy:n tiloissa.

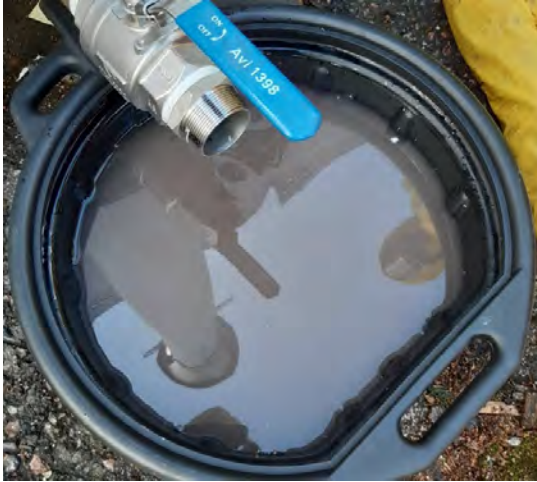
Koeajo päätettiin tässä vaiheessa lopettaa ja reaktori huuhdottiin tyellä. Kun reaktoria alettiin huuhtomaan tyellä, alkoi lipeään muodostumaan valkeaa suolaa ja lopulta lipeän väri muuttui vaalean rusehtavaksi kuten sen kuuluikin. Reaktori jätettiin yön yli jäähtymään. Kuvassa 2 on esitetty lipeä reaktorin huuhtomisen jälkeen. Kuva 2 on otettu seuraavana päivänä.

KUVA 8. Lipeää reaktorin huuhtomisen jälkeen.

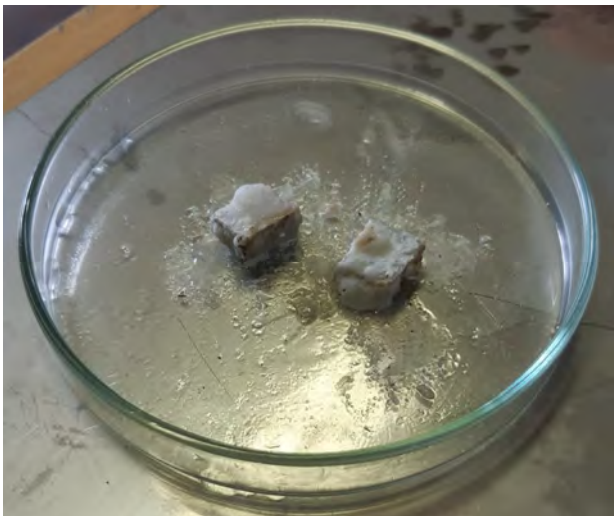
Reaktorin avaamisen jälkeen natriumit poistettiin reaktorista. Natriumien päälle oli kertynyt hieman valkeaa suolaa. Natriumit esitetty kuvassa 4. Kuvasta on havaittavissa, että reaktio on tapahtunut vain natriumin pinnassa eikä ole lähtenyt etenemään sisemmälle natriumpellettiin, koska natriumpelletti on säilyttänyt alkuperäisen muotonsa.

KUVA 10. Reaktorista poistetut natriumit. Natriumin pinnassa havaittavissa valkeaa suolaa.

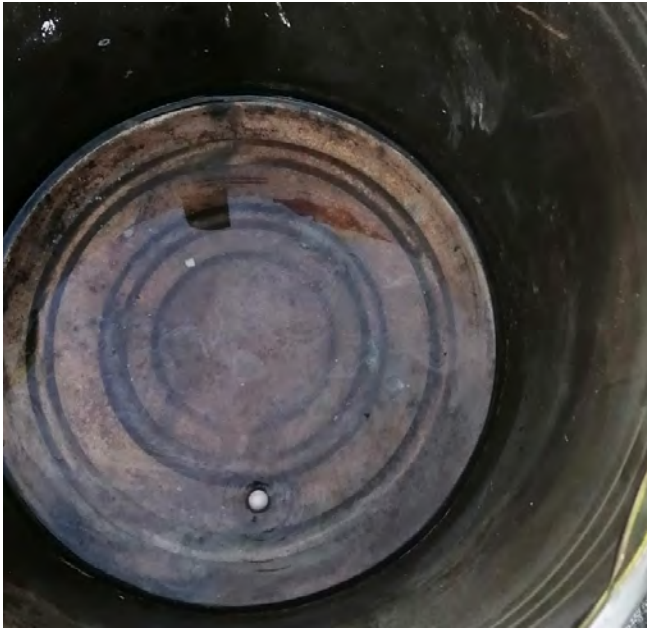
Natriumin reaktiivisuutta testattiin leikkaamalla reaktoriin syötetyistä pelleteistä pieniä paloja ja syöttämällä ne veteen. Osa natriumeista reagoi hitaasti veden kanssa kierrellen vain vesiasiassa rinkiä, kun taas osa paloista syttyi tuleen. Natriumin ja veden välistä reaktiota on kuvattu kuvassa 5.

KUVA 11. Reaktoriin syötetyt natriumit ovat edelleen koeajon jälkeen reaktiivisia veden kanssa.

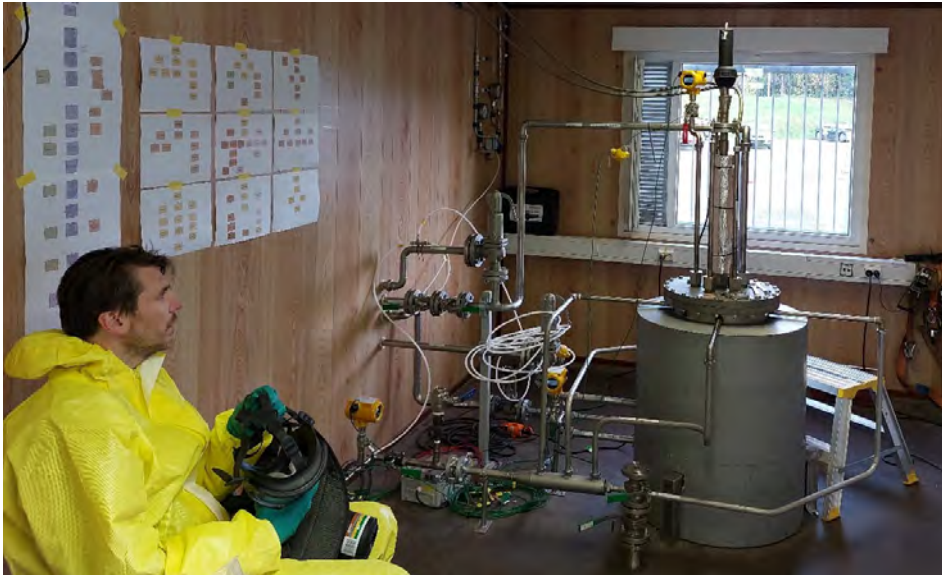
Ensimmäisen koeajon tulosten pohjalta tehtiin kaksi muutosta seuraavaa koeajoa varten. Ensimmäisessä koeajossa lämmitys oli toteutettu natriumin syöttöyhteen kautta ja ilmavirta kuumailmapuhaltimesta ei päässyt virtaamaan kohtisuoraan reaktoriin, vaan lähdössä oli 90 asteen mutka ennen kuin ilmavirta lähti menemään kohti reaktoria. Kyseinen mutka vei paljon lämmitystehoa ja se päätettiin poistaa. Lämmitys päätettiin toteuttaa ilman natriumin syöttöpakettia, jolloin ilmavirta puhaltimesta saatiin suoraan alaspäin kohti reaktorin arinaa. Lisäksi lämmitykseen käytettävään yhteeseen asennettiin eristys. Kuvassa 1 on esitetty reaktorin lämmitys toisessa koeajossa.

KUVA 14. Reaktorin lämmitys.

Tämän lisäksi reaktoriympäristöön asennettiin paineilmaejektori, jolla pystytään imemään reaktorista ilma pois ja tarvittaessa sitä voidaan käyttää myös reaktorin tyhjentämiseen tai vuototilanteessa reaktoriympäristön huuhteluun. Paineilmaejektori näkyy kuvassa 1 valkeiden letkujen yhdistymiskohdassa.

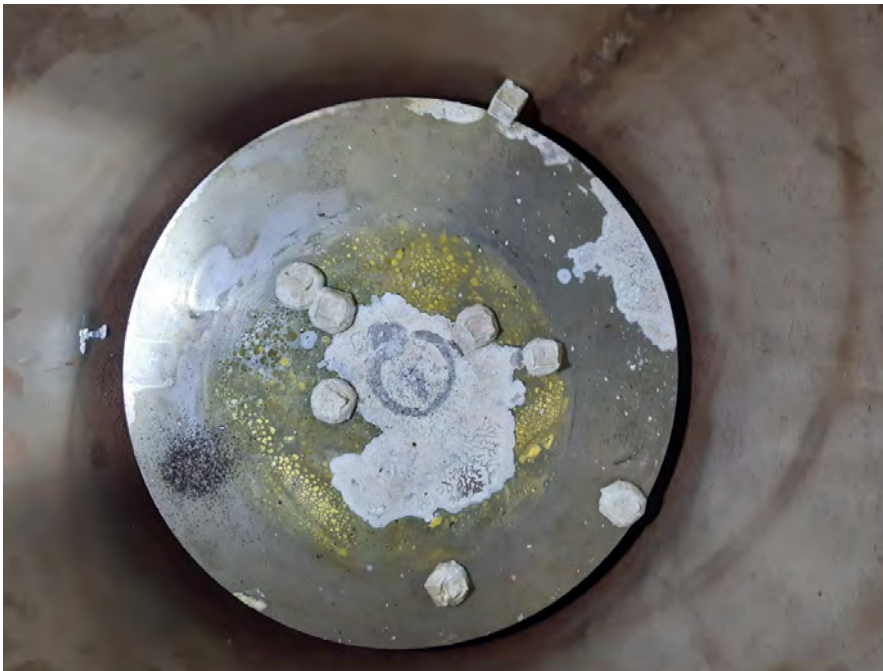
Reaktorin huuhtelu ja purkaminen onnistui turvallisesti eikä kloorikaasupäästöjä havaittu purkamisen aikana. Reaktorin avaamisen jälkeen voitiin nähdä, että 8 pellettä oli jäänyt arinan päälle, joista yksi oli ajautunut reaktorin seinämän ja arinan väliin. Tämä väliin jäänyt pelletti ei ollut muuttanut muotoaan, mutta 7 kpl arinalla olleita pellettejä oli osittain sulanut. Kuvassa 2 on esitetty reaktori avauksen jälkeen. Loput natriumpelletit olivat päätyneet arinan alle, ja ne eivät olleet reagoineet ollenkaan. Arinan alle jääneet natriumpelletit on esitetty kuvassa 3. Kuvassa 4 on esitetty kaikki reaktoriin syötetyt natriumpelletit koeajon jälkeen.

KUVA 15. Reaktori koeajon jälkeen.

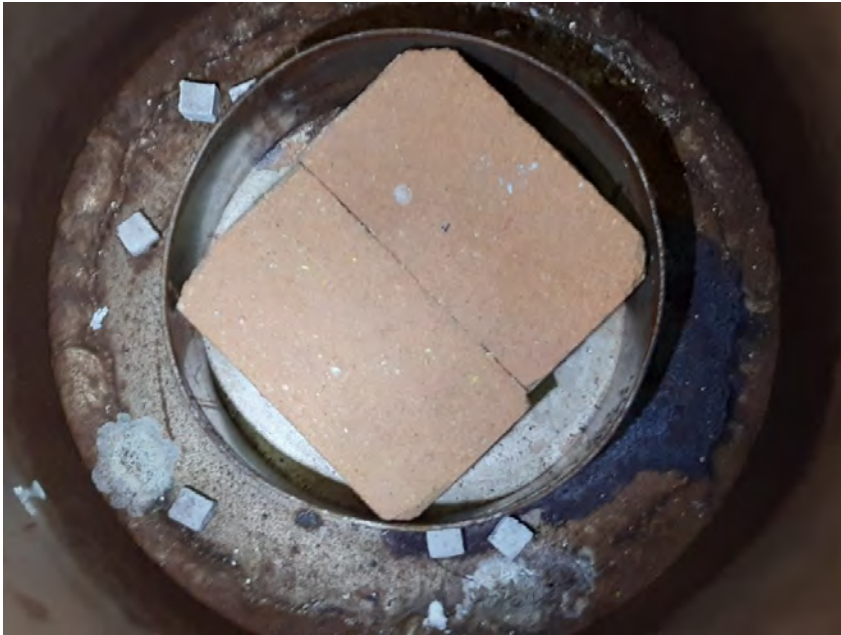
KUVA 16. Arinan ohitse pudonneet natriumpelletit.

Koeajon johtopäätöksinä voidaan todeta, että lämpötila arinan alla ei ole riittävä sulattamaan sinne pudonneita natriumpellettejä. Natriumien joutuminen arinan alle tulee estää ennen seuraavaa koeajoa esim. kauluksen avulla.

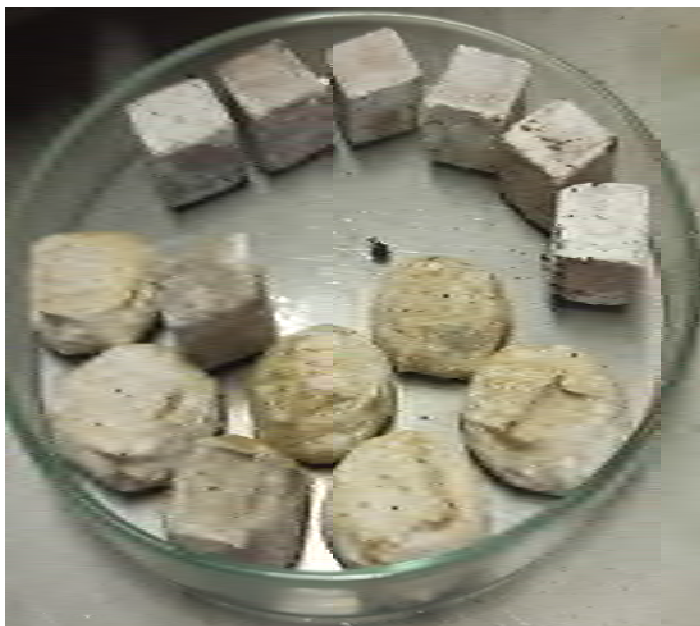
KUVA 17. Reaktoriin syötetyt natriumpelletit koeajon jälkeen.

Kuvassa 4 on selkeästi nähtävissä lämpötilan vaikutus natriumiin. Arinalla olleet natriumit ovat menettäneet alkuperäisen muotonsa ja sulaneet, kun taas arinan alla lämpötila ei ole ollut edes sulamispisteessä, koska natriumit ovat säilyttäneet alkuperäisen muotonsa.

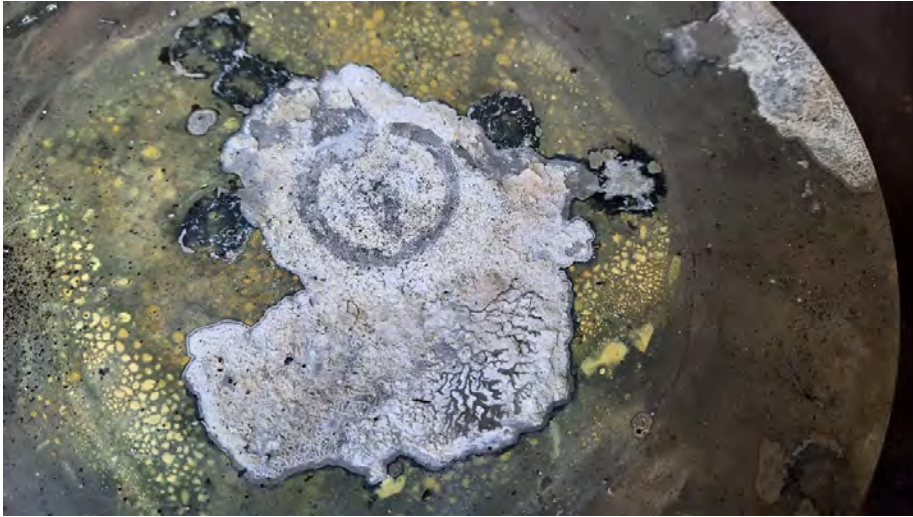
Tässä koeajossa ei natriumin pintaan syntynyt selkeää valkeata suolakerrosta, vaan valkea suolakerros muodostui arinan pinnalle. Kuvassa 5 on esitetty arina koeajon jälkeen ja siinä on nähtävissä valkea suolakerros.

KUVA 18. Arina koeajon jälkeen.

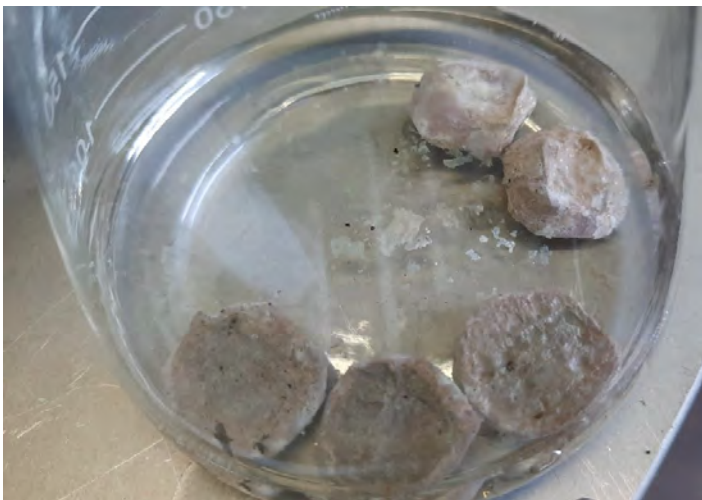
Natriumien reaktiivisuutta kokeiltiin taas veden avulla ja reaktiivisuuden todettiin olevan samalla tasolla kuin ensimmäisessäkin koeajossa, osa natriumeista reagoi voimakkaammin syttyen palamaan, kun taas toiset reagoivat hitaammin sulaaen veteen. Osa arinalla olleista natriumeista päätettiin säilöä mineraaliöljyyn mahdollisia lisätutkimuksia varten. Säilötyt natriumit on esitetty kuvassa 6. Kuvasta 6 voidaan huomata, että öljyssä natriumin pinnasta irtoaa valkeaa suolaa öljyyn.

KUVA 19. Koeajon jälkeen säilötyt natriumit.

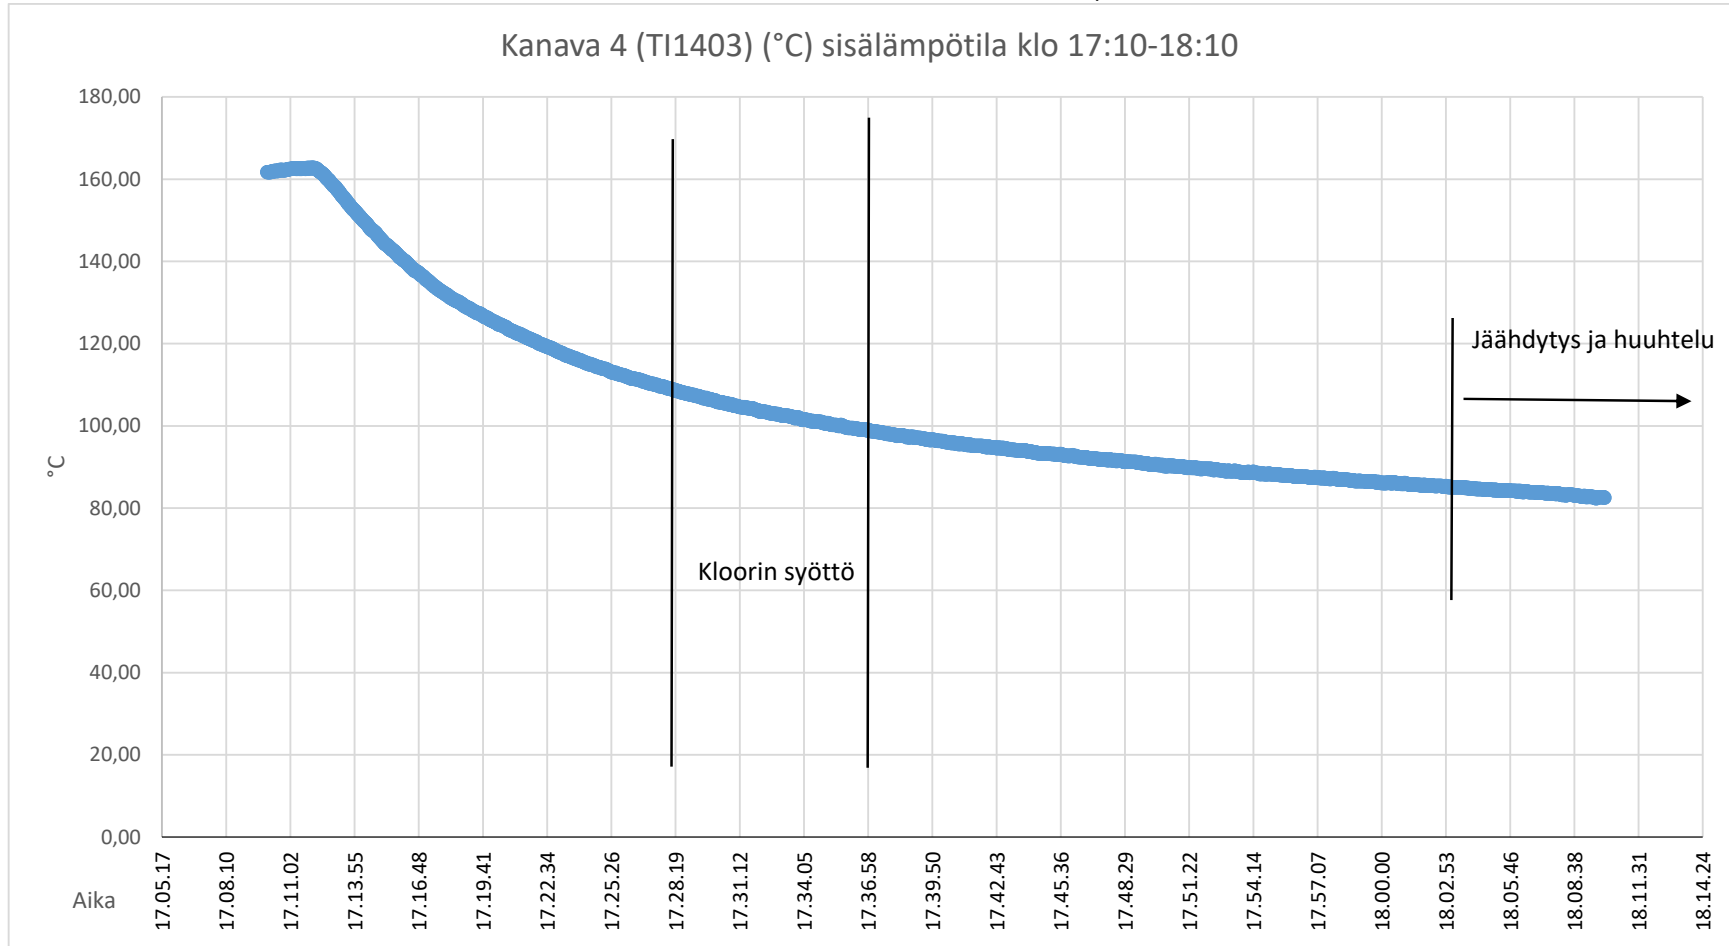
Koeajon jälkeen dataloggerin keräämä data käsiteltiin ja tuloksia arvioitiin syntyneiden trendien avulla. Kuvassa 7 esitetyssä lämpötila trendissä on nähtävissä, ettei reaktorissa ole saatu lämpötilan nousua aikaiseksi eli reaktio aineiden välillä ei ole kunnolla käynnistynyt. Kuvassa 8 on esitetty reaktorin painetrendi ja siinä havaittu paineen lasku kloorikaasun syötön jälkeen voi johtua, joko normaalista lämpötilan muutoksesta tai siitä, että osa natriumista on imenyt kloorikaasua itseensä.

KUVA 20. Reaktorin lämpötila trendi.

Lämpötilataso ei myöskään ole edelläkään riittävä, vaan sitä on pystyttävä nostamaan ja lämpötila on saatava kohdistettua arinalle. Tätä varten on tehtävä muutoksia lämmitysjärjestelyihin.

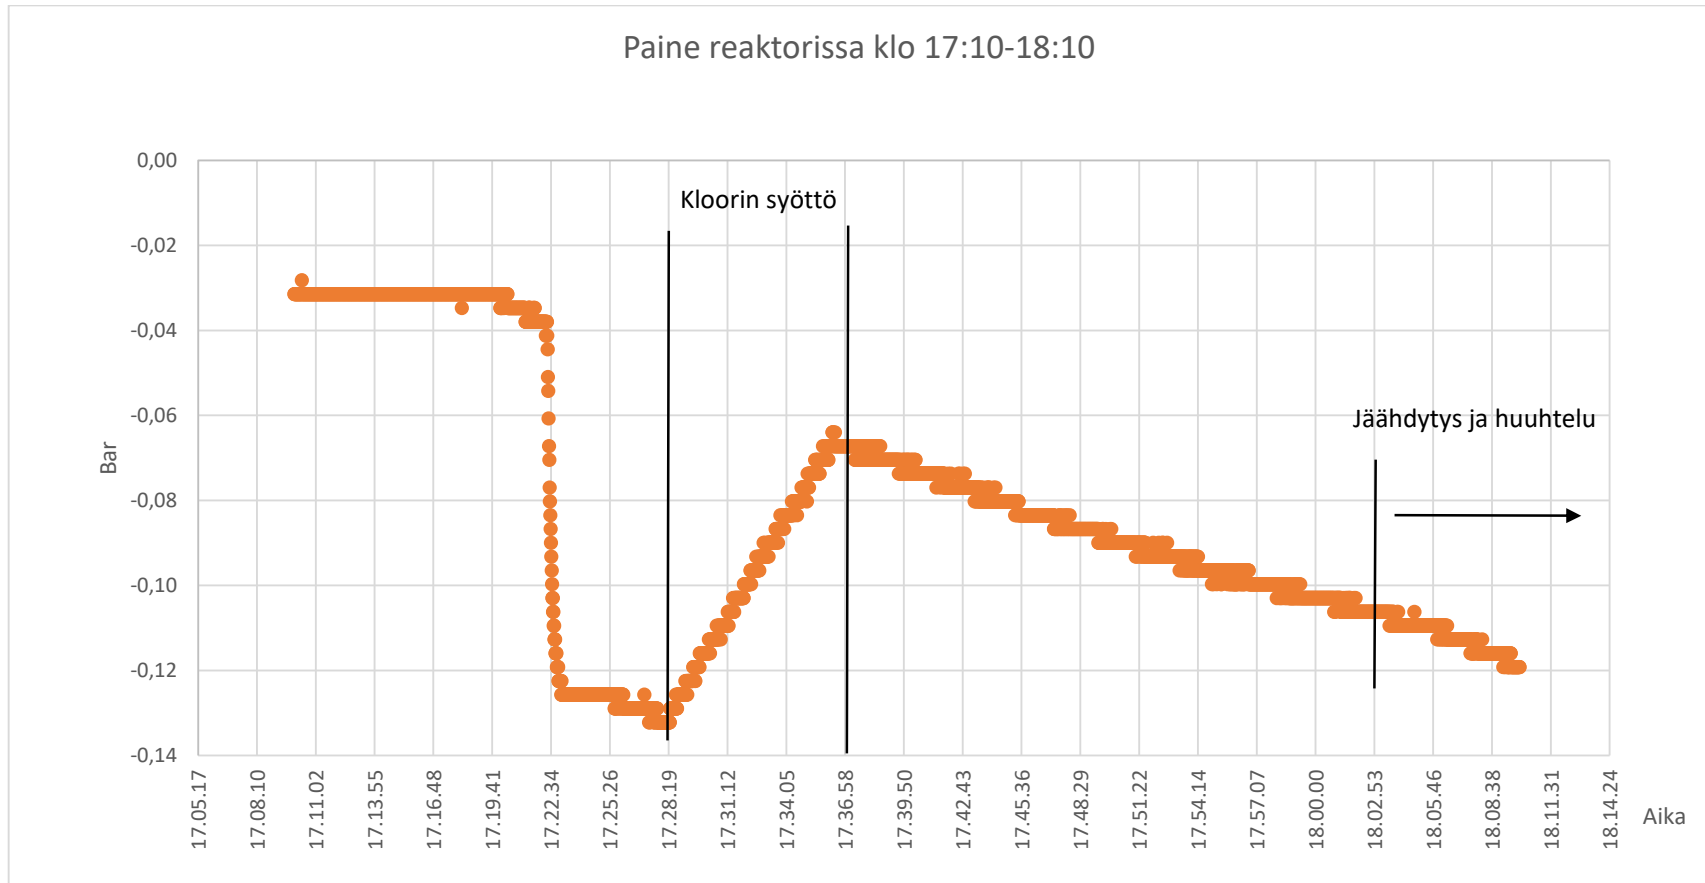
KUVA 21. Reaktorin paine trendi.

Kloorikaasun määrä tulee myös laskea uudelleen, koska nyt osa kaasusta painuu arinan alle, jolloin se ei ole mukana reagoimassa arinan päällä olevien natriumien kanssa, joten arinan päällä oleva kloorikaasu määrä on liian pieni. Tässä koeajossa arinalle jääneet natriuminpelletit olisi tarvinnut vielä 2,3 l klooria, että täydellinen reaktio olisi ollut mahdollinen. Kloorin syöttö olisi myös hyvä saada ohjattua suoraan arinalle.

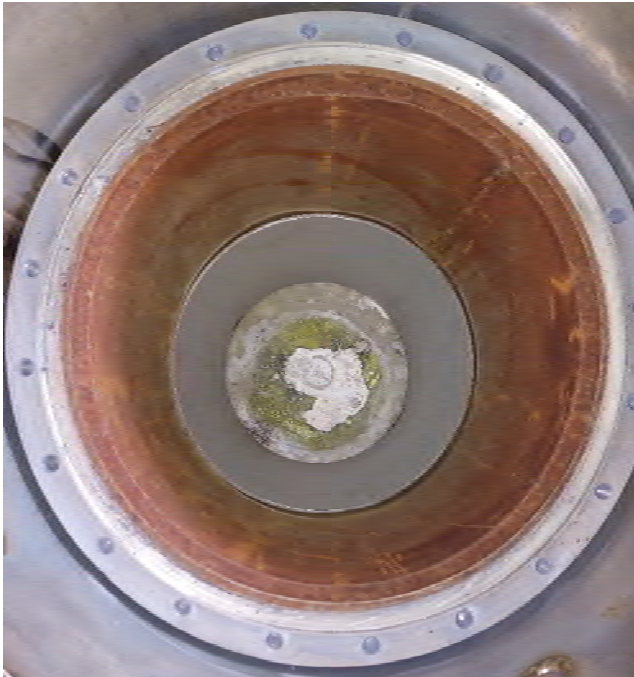
Ennen seuraavaa koeajoa käytiin läpi tarvittavat muutokset ja tehtiin uusi koeajosuunnitelma. Muutoksia tehtiin reaktorin sisälle, johon asennettiin kartio estämään natriumin pääsy arinan alle. Kartio on esitetty kuvassa 1. Lisäksi rakennettiin lämmityslinja, jonka avulla lämmitys saadaan ohjattua noin 40 mm päähän arinasta. Lämmityslinja on esitetty reaktoriin asennettuna kuvassa 2. Lämmityslinja koekäytettiin testipenkissä ja n. 40 mm linjan päästä mitattiin täydellä lämmitysteholla 350 °C lämpötila. Kloorikaasun syöttölinjaa ei ehditty muokkaamaan niin, että kloorikaasun syöttö tulisi reaktorin yläosan sijaan suoraan arinalle. Piipun osalta todettiin, että ulkolämpötila on lipeän jäätymispisteen alapuolella, joten piipulle oli tuotava lämmittimet, jottei lipeä jäätyisi piippuun.

KUVA 22. Reaktoriin asennettu kartio.

Koeajon jälkeen, seuraavana aamuna, aloitettiin reaktorin purku. Reaktorin aukaisun jälkeen havaittiin, että kartio oli toiminut odotetulla tavalla ja kaikki natrium palat olivat päätyneet arinalle. Kuvassa 4 on esitetty kuva arinasta aukaisun jälkeen. Kaikki natriumit olivat muuttaneet muotoaan osittain sulamalla. Kuvassa 5 on esitetty natriumit lasimaljassa. Yksi pala oli sulanut selkeästi muita enemmän ja sen sulaneeseen kohtaan oli muodostunut valkea kerrostuma. Tämä pala on esitetty kuvassa 6. Natrium palojen reaktiivisuutta testattiin veden avulla ja kaikki reaktorissa olleet natriumit olivat edelleen reaktiivisia veden kanssa.

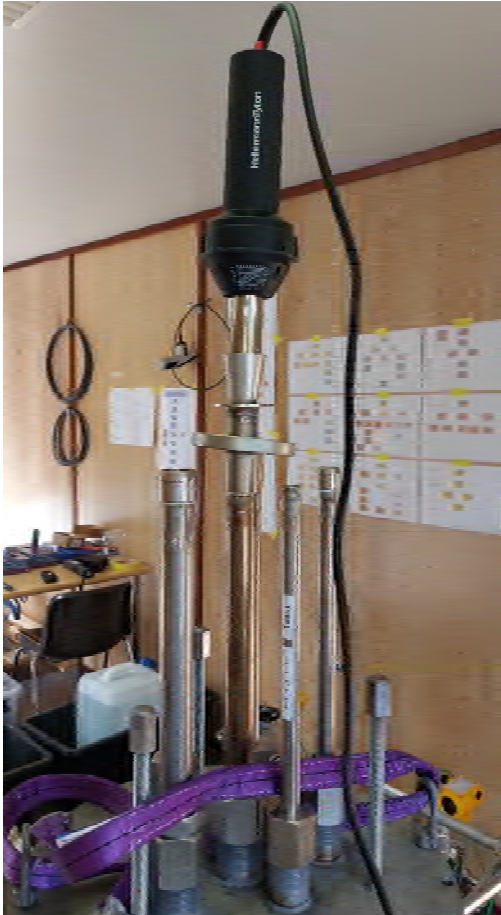
KUVA 23. Reaktorin uusi lämmityslinja asennettuna.

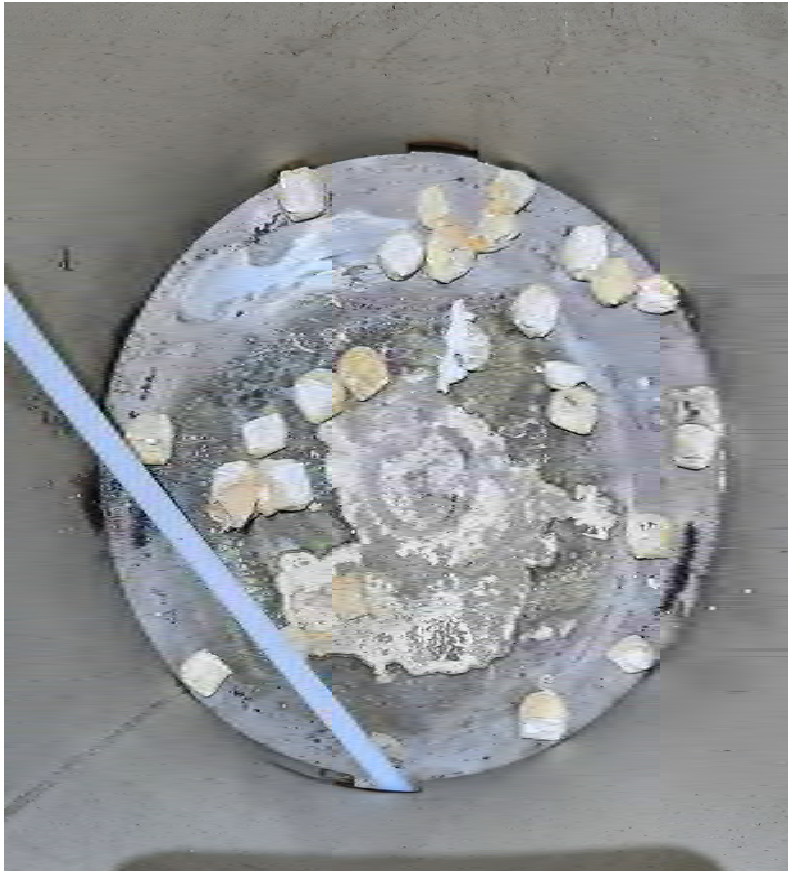
KUVA 25. Arina koeajon jälkeen.

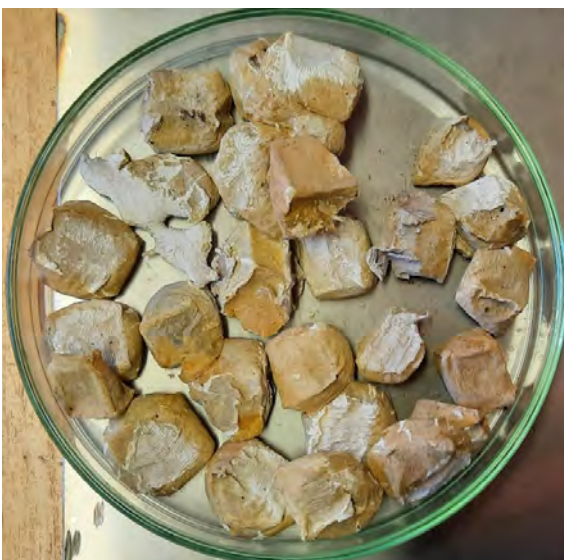
KUVA 26. Koeajossa käytetyt natriumit.

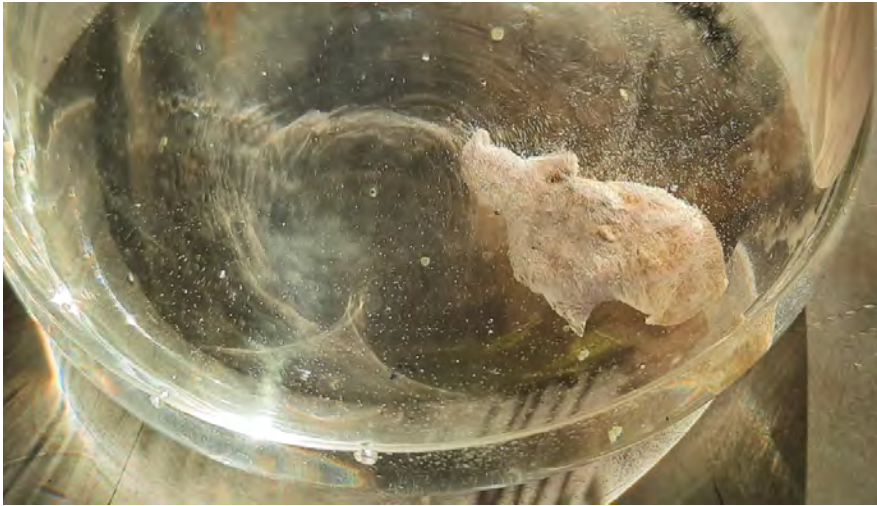
KUVA 27. Eniten sulanut natrium.

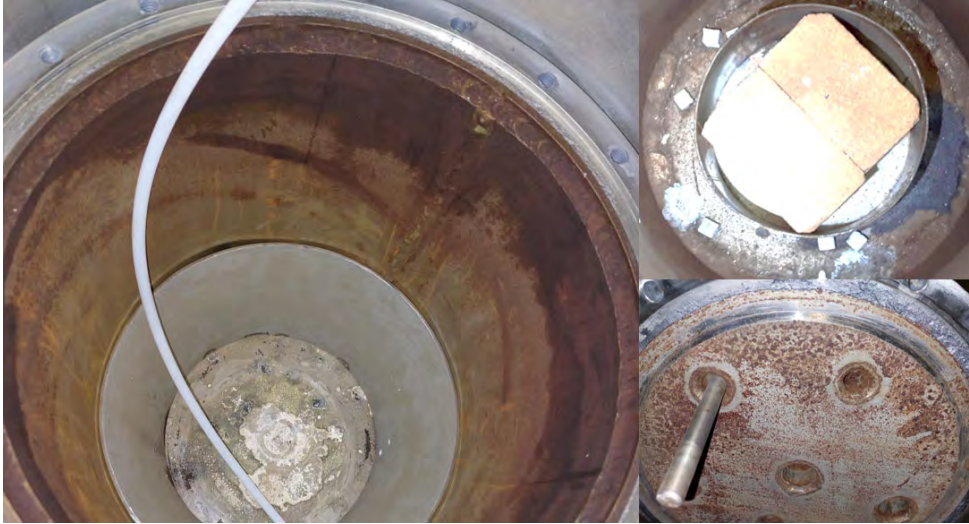
Kuvassa 2 esitetty kloorin aiheuttamaa korroosiota eripuolilla reaktoria. Vasemmassa kuvassa on kuvattu reaktori sisältä ja kuvassa on nähtävissä, että korrosio on voimakkainta reaktorin yläosassa. Oikealla yläkulmassa on kuvattu korroosiota arinan alapuolelta. Oikealla alakulmassa on kuvattu korrosio reaktorin kannessa.

KUVA 31. Korroosio reaktorin eri osissa.

Jos mahdollisessa jatkohankkeessa jatketaan testausta näillä alkuaineilla, niin on syytä tehdä reaktoriympäristölle laajat korroosiotestaukset ennen testien aloittamista, koska korrosio on jo alkanut voimakkaasti ja mahdollinen kosteus tulee kiihdyttämään korroosiota, etenkin ulkotioissa olevissa osissa. On siis mahdollista, että sisäosa reaktorista linjoineen piippuun jouduttaisiin uusimaan ennen kuin on mahdollista aloittaa uusia vastaavia testejä.

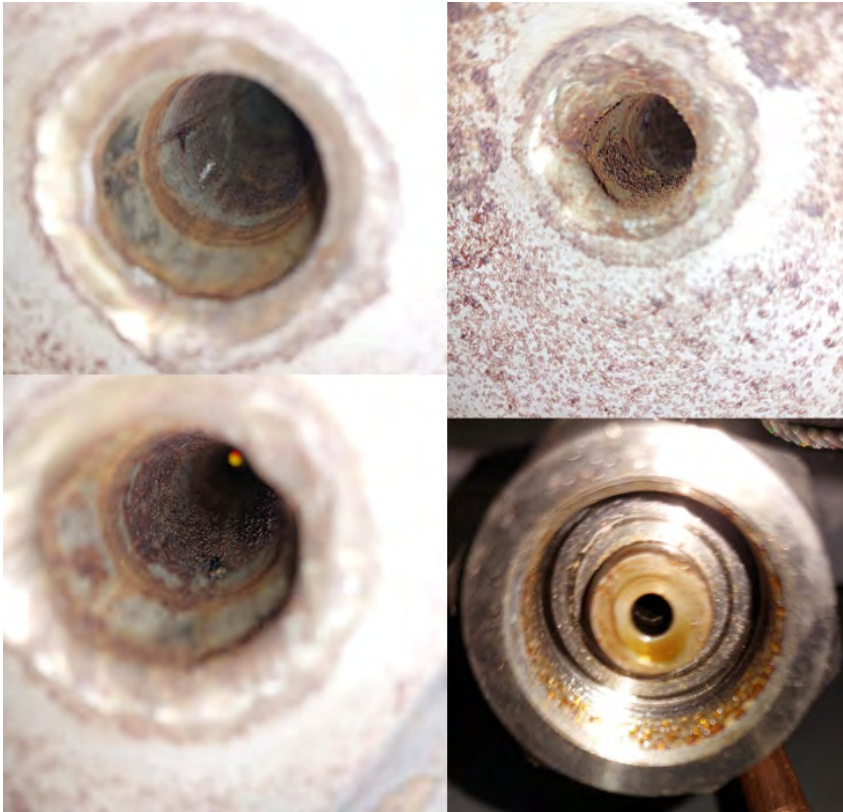
Kuvassa 3 on esitetty kloorin aiheuttamaa korroosiota reaktorin linjoista reaktorin sisäpuolelta sekä kloorilinjan typpihuuhtelu linjassa. Vasemmalla yläkulmassa on kuvattu natriumin syöttöyhde, vasemmalla alakulmassa on kuvattu piippuun menevä linja, oikealla yläkulmassa kloorilinja ja oikealla alakulmassa kloorilinjan typpihuuhtelu linja.

KUVA 32. Kloorin aiheuttamaa korroosiota eri puolilla reaktorin linjoja.
